F R E D N I N G S V Æ R D I E R

KAVALERBYGNINGEN

HØRSHOLM KOMMUNE

01.maj 2014
Bolette Lehn Petersen
2014-7.82.07/223-0001

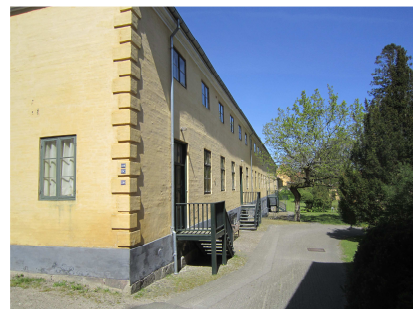
På havesiden er der tre nyere udvendige, malede, grønne trætrapper til stueetagen. Derudover er der tre kælderindgange. De to sydligste indgangsdøre til stueetagen er nyere, tofløjede fyldingsdøre med opsproset glas i den øverste fylding og tredelte overvinduer. Den nordligste dør er en enkelt, nyere fyldingsdør med glas i den øverste fylding og et todelt overvindue. De to nordligste kælderdøre er nyere, fyldingsdøre med tredelt overvindue, den sydligste er en nyere

Gavludsnit og haveside

Det anbefales, ved en fremtidig istandsættelse, at trapperne på havesiden fjernes eller får et udtryk som i højere grad passer til bygningens alder og arkitektur

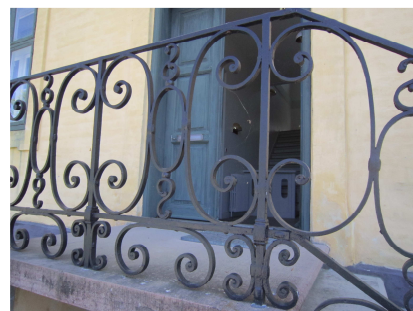
De oliemalede, grønne vinduer, som i stueetagen mod vejen er indrammet af enkle, murede chambranler, behandlet som de omgivende facader, er dannebrogsvinduer i stueetagen og to-rammede i både kælderetagen, på første sal samt i gavlens stueetage. På siden mod vejen fører tre udvendige, murede dobbeltrapper med trin i sandsten og med smedjernsgelændere op til hoveddørene, der er nyere tofløjede fyldingsdøre med dobbelte slaglister og tredelte overvinduer, indrammet af enkle chambranler. Under de to nordligste trapper er der under reposen placeret en kældernedgang med flammerede enkeltdøre. Den midterste trappes gelænder er forsiret og ældre, måske oprindeligt.

Forsiret smedjernsgelænder
